### تجربه استفاده از پایش وضعیت در موتور-ژنراتورهای شرکت فاباموتور

نویسندگان: سبوحان محمدی، یوسف خانوردی

۱- شرکت موتورسازان فن آوری بهینه ایرانیان، کارشناس تحلیل

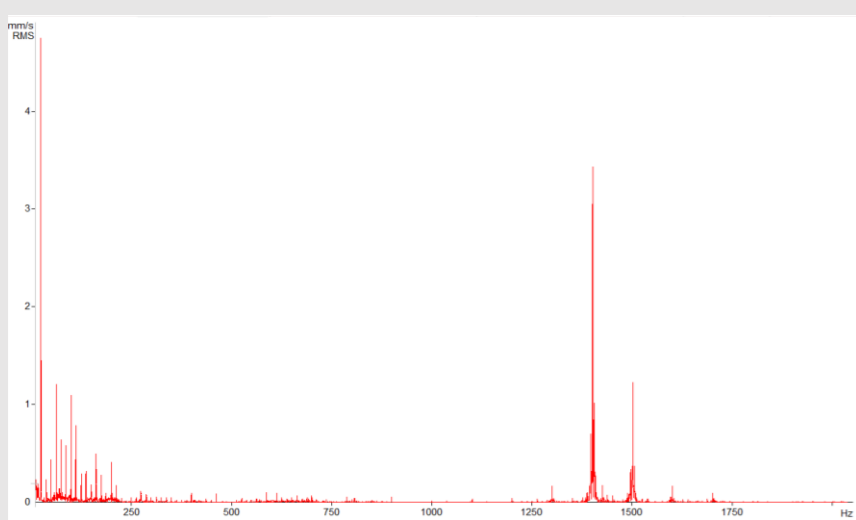
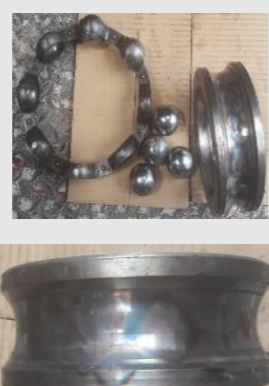
شکل ۲- طیف فرکانسی ویاتاقان معیوب ژنراتور E7

با بررسی مقادیر جدول ۱ و ۲ که RMS ارتعاشات فرکانس بالا را نشان می‌دهند، بالا بودن دامنه ارتعاشات در بعضی نقاط نسبت به سایر نقاط مشهود بود. از این رو با ارزیابی سیگنال ارتعاشی، خرابی بیرینگ تشخیص داده شد. شکل ۲ نشان دهنده طیف فرکانس نقطه 8-V و یاتاقان معیوب ژنراتور E7 می‌باشد.

استفاده از روش پایش وضعیت در صنایع، یکی از مهمترین عوامل در کاهش هزینه‌ها نگهداری و تعمیرات است. در این مقاله با استفاده از آنالیز ارتعاشات، تجارب استفاده از روشهای پایش وضعیت و کارایی آن در موتور-ژنراتورهای نیروگاهی مورد بررسی قرار گرفته است. با تحلیل سیگنال ارتعاشی، وجود مشکل در یاتاقان یکی از ژنراتورها، و همچنین عیوب ایجاد شده ناشی از نصب نامناسب و بهره برداری غیر اصولی که به شکست میل لنگ منجر شد، شناسایی شدند. با بررسی عملی یاتاقان ذکر شده، وجود عیب مشاهده، و از افزایش خسارت احتمالی به کل تجهیز جلوگیری به عمل آمد.

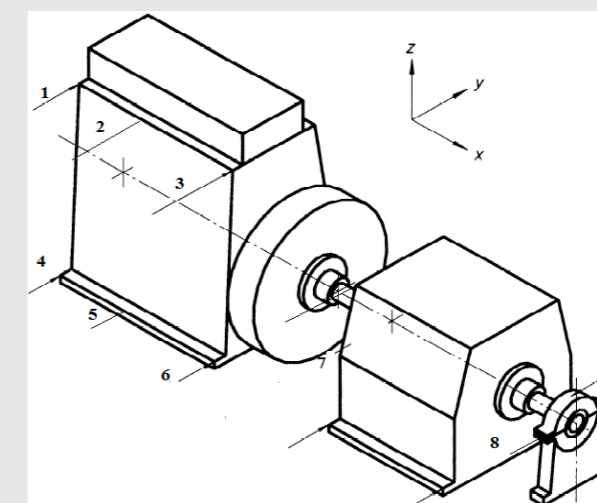
شکل ۱- تصویر شماتیک موتور و ژنراتور

اندازه‌گیری ارتعاشات در ماشین‌ها، می‌تواند در یک، دو یا سه جهت اندازه‌گیری شود. این نقاط با توجه به اهمیت و دقت و نیز امکان دسترسی می‌تواند متغیر باشد. شکل ۱ نشان دهنده تصویر شماتیک موتور و ژنراتور است. در این شکل محل قرار گیری سنسور، در نقاط مختلف شماره گذاری شده است. در هر یک از این نقاط با توجه به شرایط موجود، اندازه‌گیری در سه راستای عمودی، افقی و محوری انجام صورت گرفت. همچنین برای معیار ارزیابی ارتعاشات از استاندارد ISO 10816-3 برای ماشین‌های دورانی و ISO 10816-6 برای ماشین‌های رفت و برگشتی استفاده گردید.

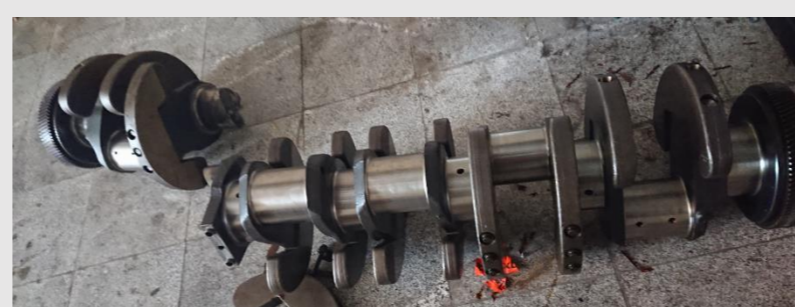
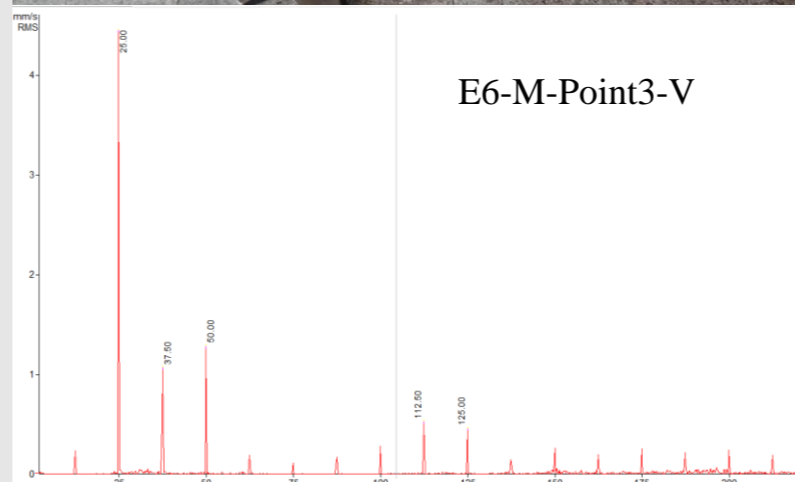
شکل ۳- تصویر میل‌لنگ و طیف موتور E6

با توجه به اندازه‌گیری ارتعاشات موتور-ژنراتور و نیز بالا بودن ارتعاشات در ژنراتورها نسبت به مقادیر استاندارد، سیگنال ارتعاشی با دقت مورد بررسی قرار گرفت. در جدول ۳ مقادیر ارتعاشات برای ۳ ژنراتور آورده شده است. با تحلیل و بررسی طیف فرکانسی، مشکلات مربوط به عدم همراستایی و نامیزانی جرمی از روی طیف ارتعاشی تشخیص داده شد. از این رو، عامل شکست میل‌لنگ در تعدادی از موتور-ژنراتورها ناشی از نصب نادرست و نامناسب تجهیز در زمان بهره‌برداری بود. در شکل ۳ تصویر میل لنگ شکسته شده، مشاهده می‌شود.
