## بررسی و روش های مقاوم سازی سیلوی بتنی مخازن آهن اسفنجی

### گروه ملی صنعتی فولاد ایران

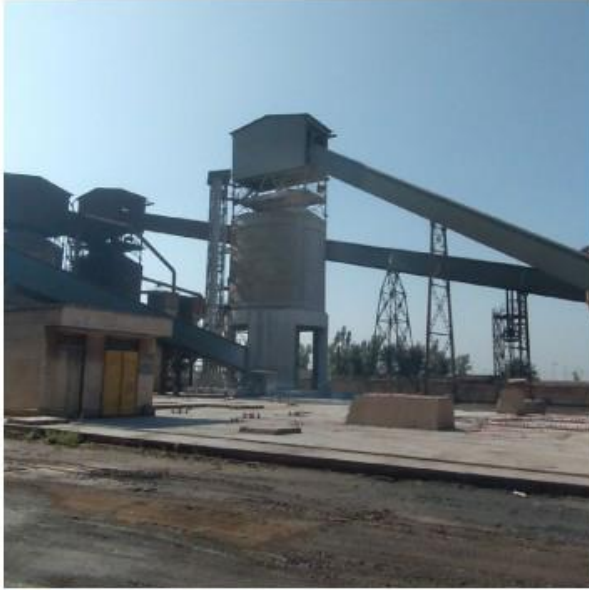
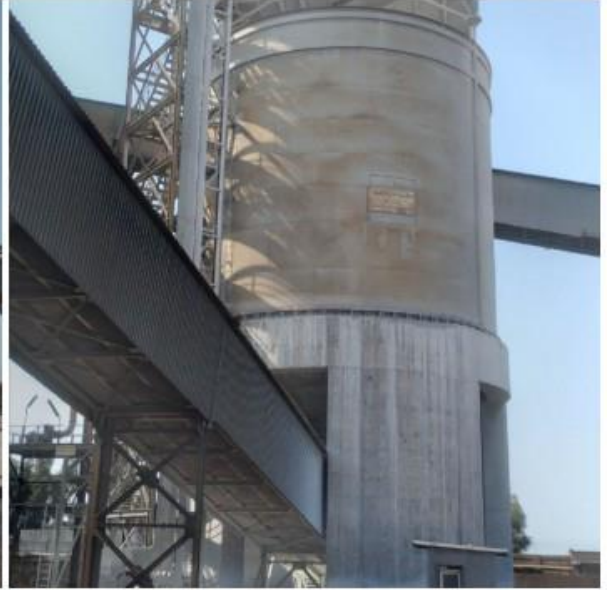
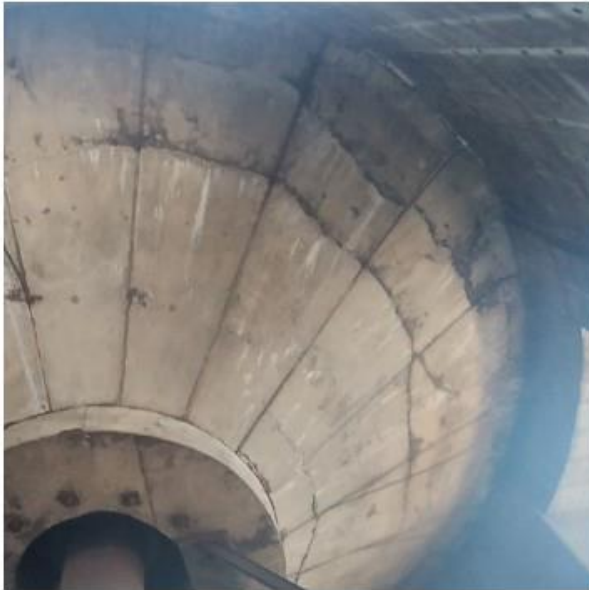
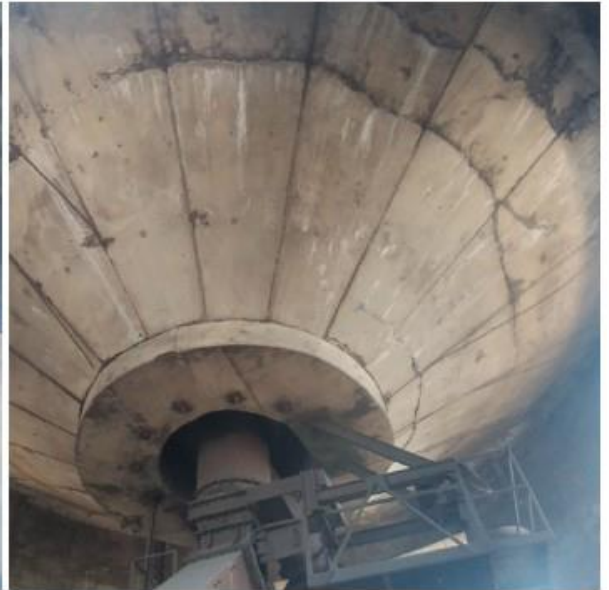
نمونه تصاویر گرفته شده از مخازن آهن اسفنجی گروه ملی صنعتی فولاد ایران

عکس هاو تصاویر شماره ( ۴،۲،۳،۱ ) نمایانگر نوع و علل ترک به وجود آمده را نشان می دهد

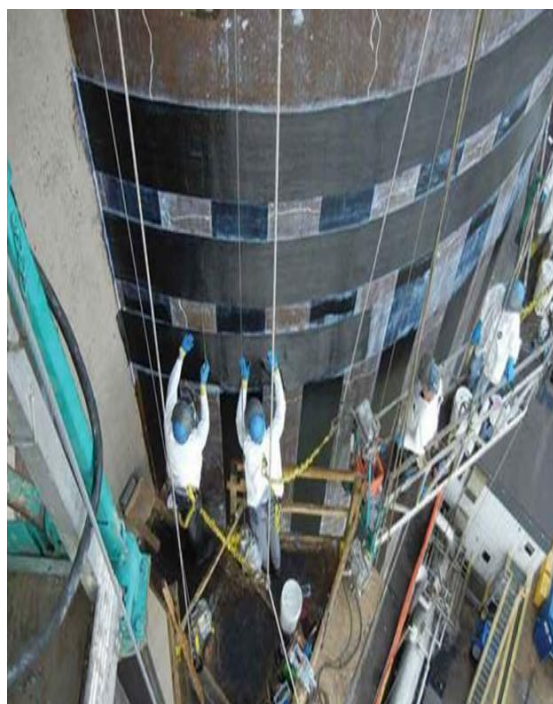
STEP 1: VERTICAL STRIPS

سیلوی بتن مسلح بدنه ای استوانه ای با دیواره نازک است که برای ذخیره مواد دانه ای آهن اسفنجی، اهک و غیره استفاده می شود. این سیلوها به طور گسترده ای در انبارهای مدرن صنایع سبک و غیره استفاده می شود. با این حال، به دلیل استانداردهای کم در طراحی هنگام ساخت، مصالح ساختمانی محدود، آسیب خوردگی از محیط های طبیعی و تخریب در استفاده عادی برخی سیلوهای بتنی به مرور با مشکلاتی مانند کاهش برافیت، ترک ها و آسیب های سازه ای روبرو می شوند که به طور جدی بر استفاده طبیعی از آنها تاثیر میگذارد و مسائل ایمنی خاصی را به همراه دارد. لمینت ها و الیاف کربن (CFRP) نوع جدیدی از مصالح مقاوم سازی کامپوزیت هستند.
